DERRAME DE SULFATO DE COBRE EN EL RÍO BACANUCHI, (AFLUENTE DEL RÍO SONORA)

Agosto 2014

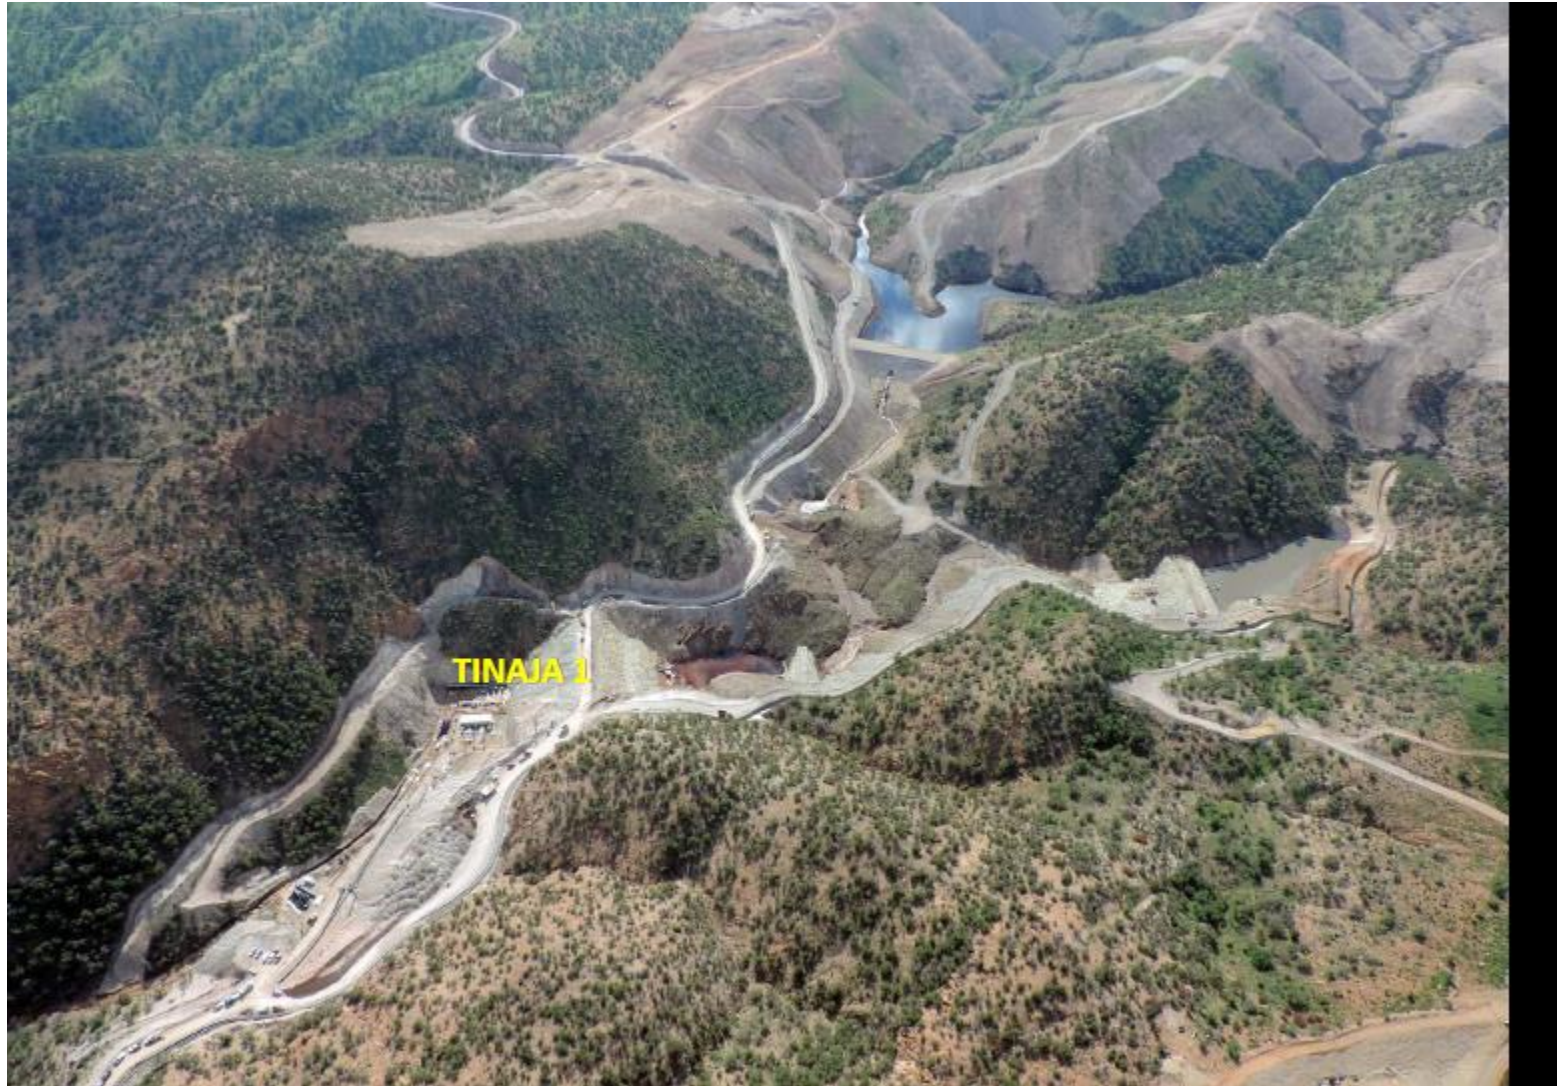
Represo poniente, zona de erosión por donde se produjo el derrame

- ✓ El derrame se ocasionó por la falla en el amarre de un tubo de polietileno (tubificación) en una de las piletas de lixiviados y por la falta de una válvula en la pileta de demasías, imputable a la empresa.

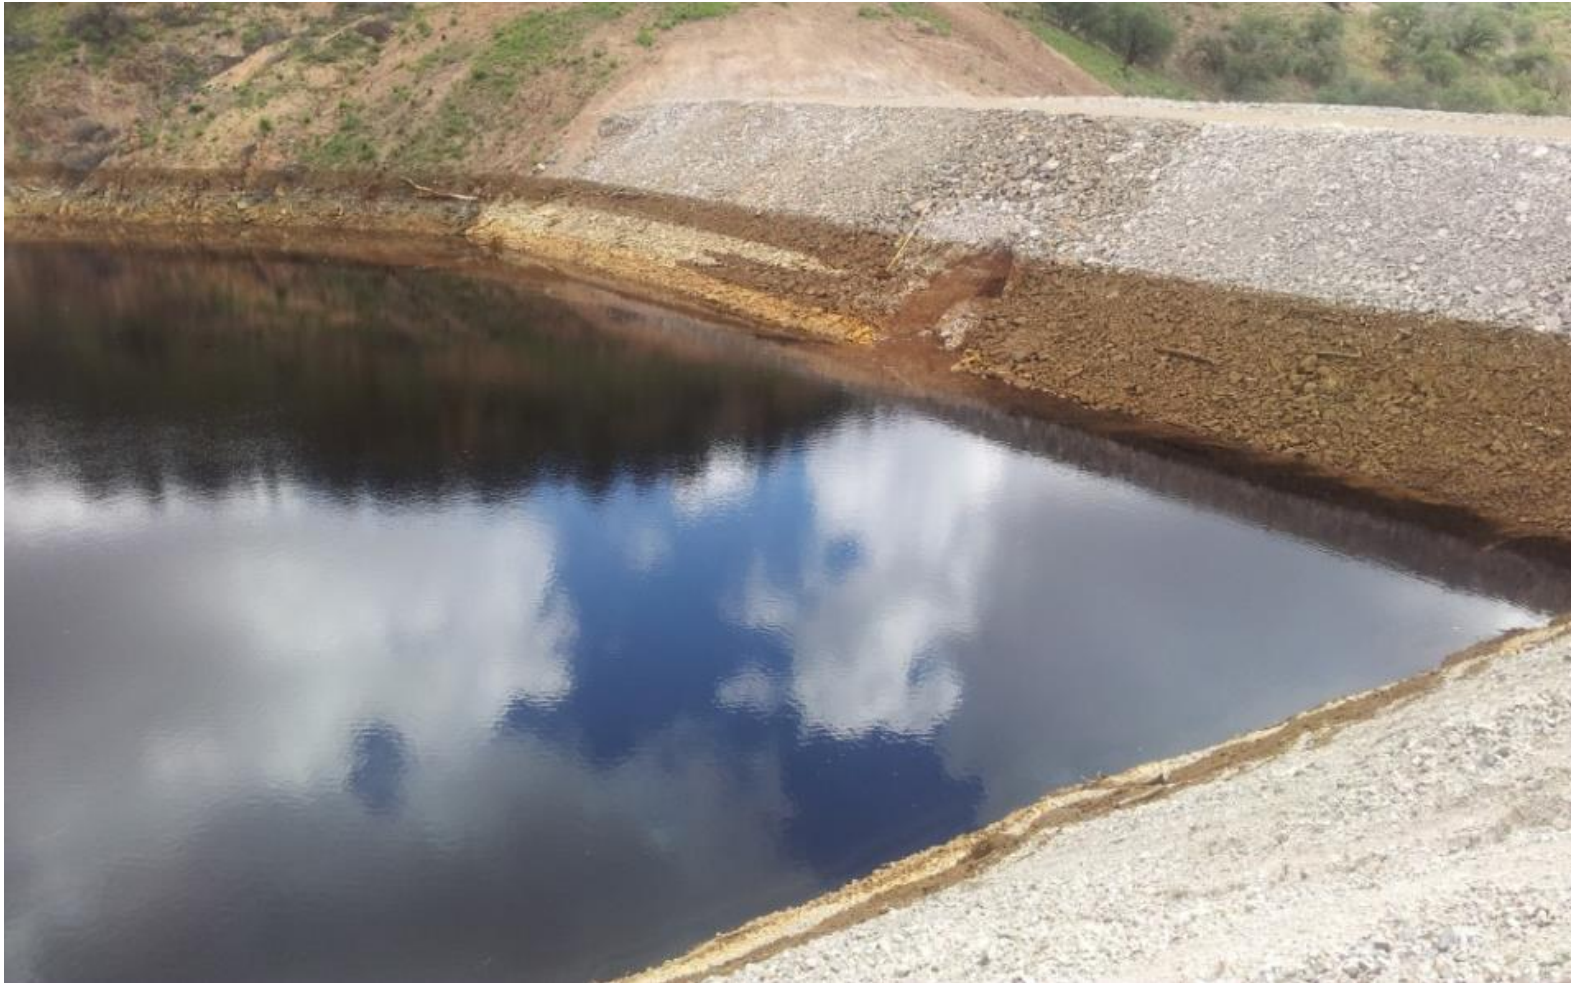
Bordo exterior del represo poniente y zona de escurrimiento

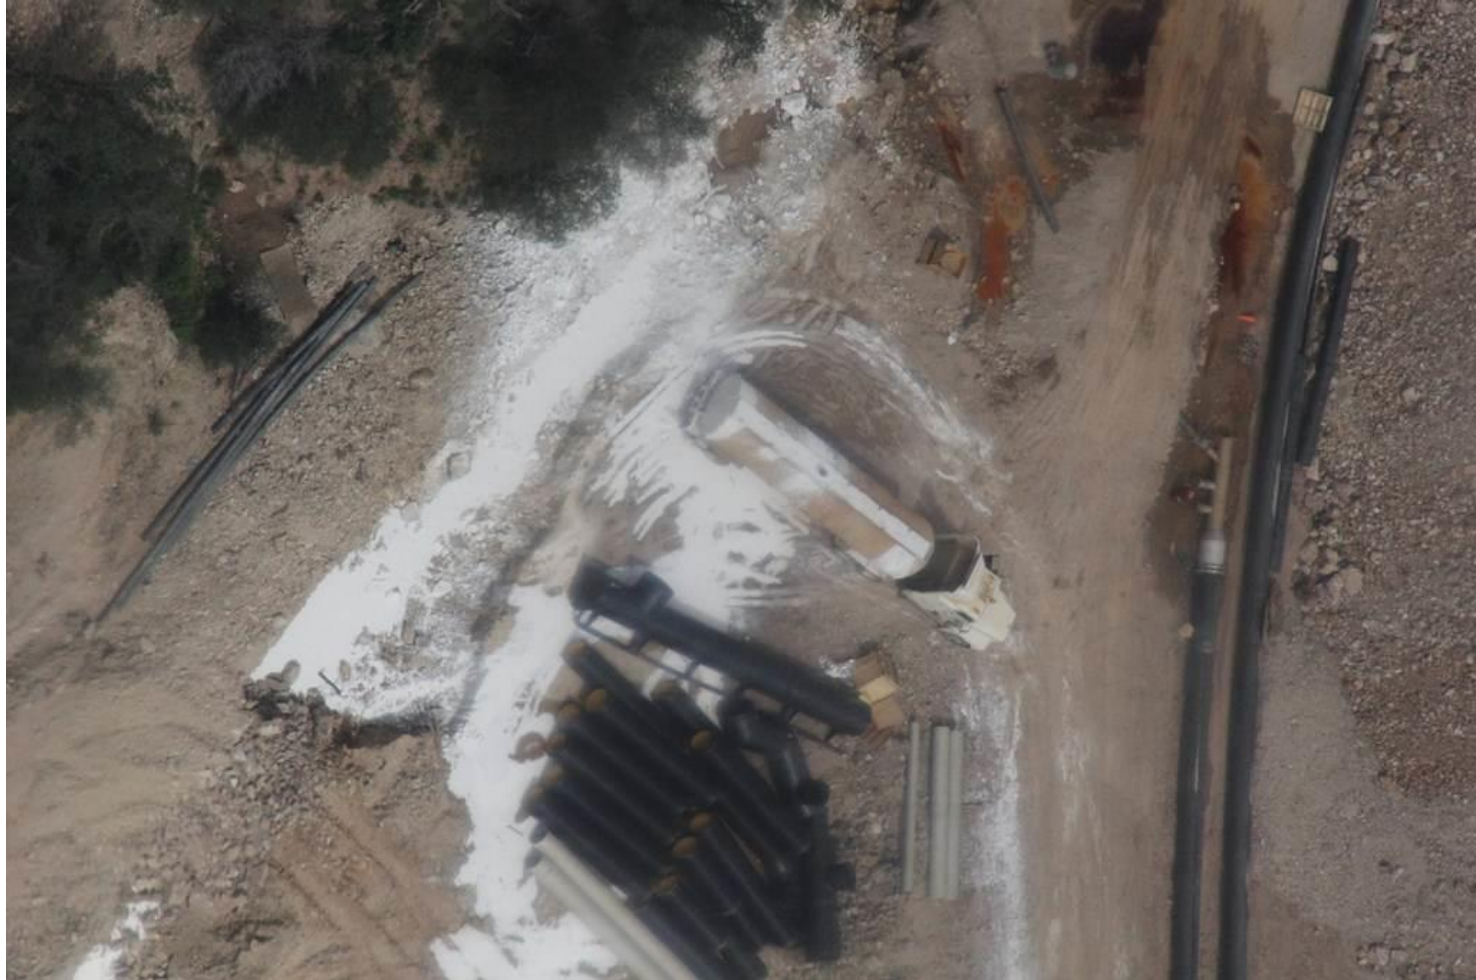
Aplicación de cal para la neutralización de cauce hacia el arroyo Tinajas

- ✓ Suspensión/clausura del riego del patio de lixiviados en donde se originó la fuga.
- ✓ Neutralización del pH con cal y limpieza de producto resultante, del Río Bacanuchi.
- ✓ Caracterización, evaluación de daños ambientales y remediación de los mismos.

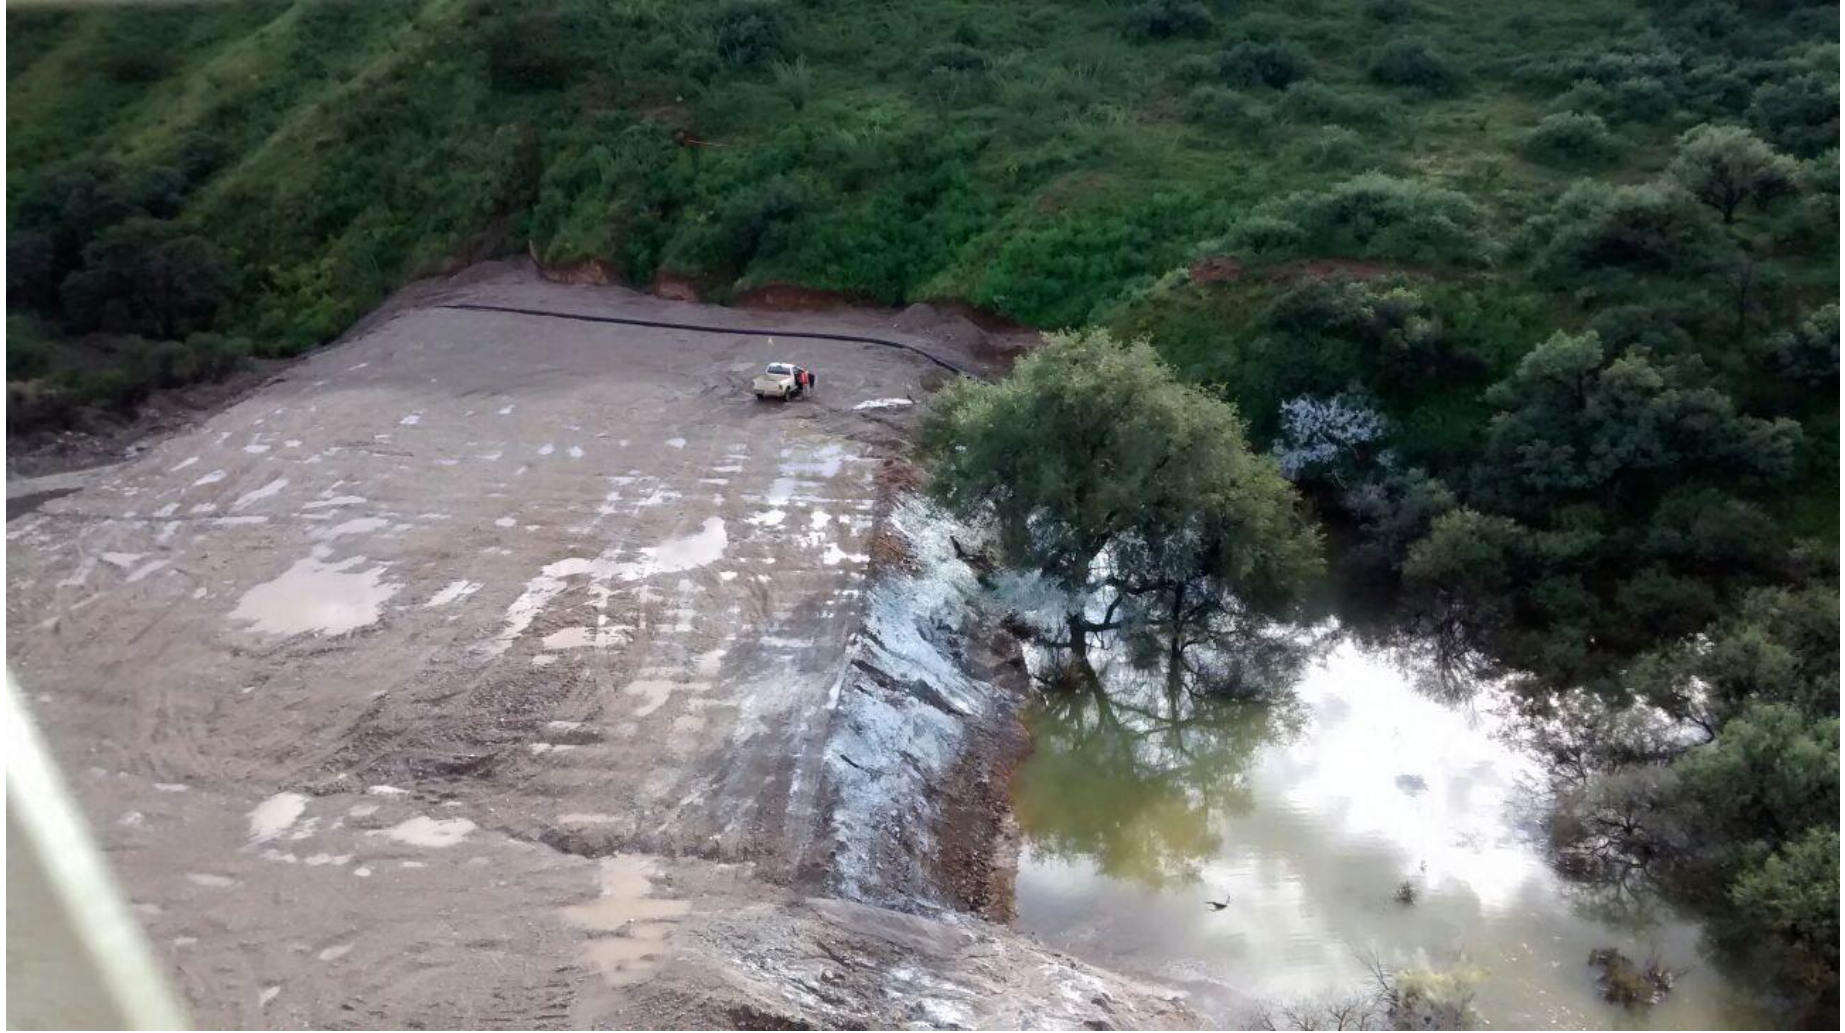
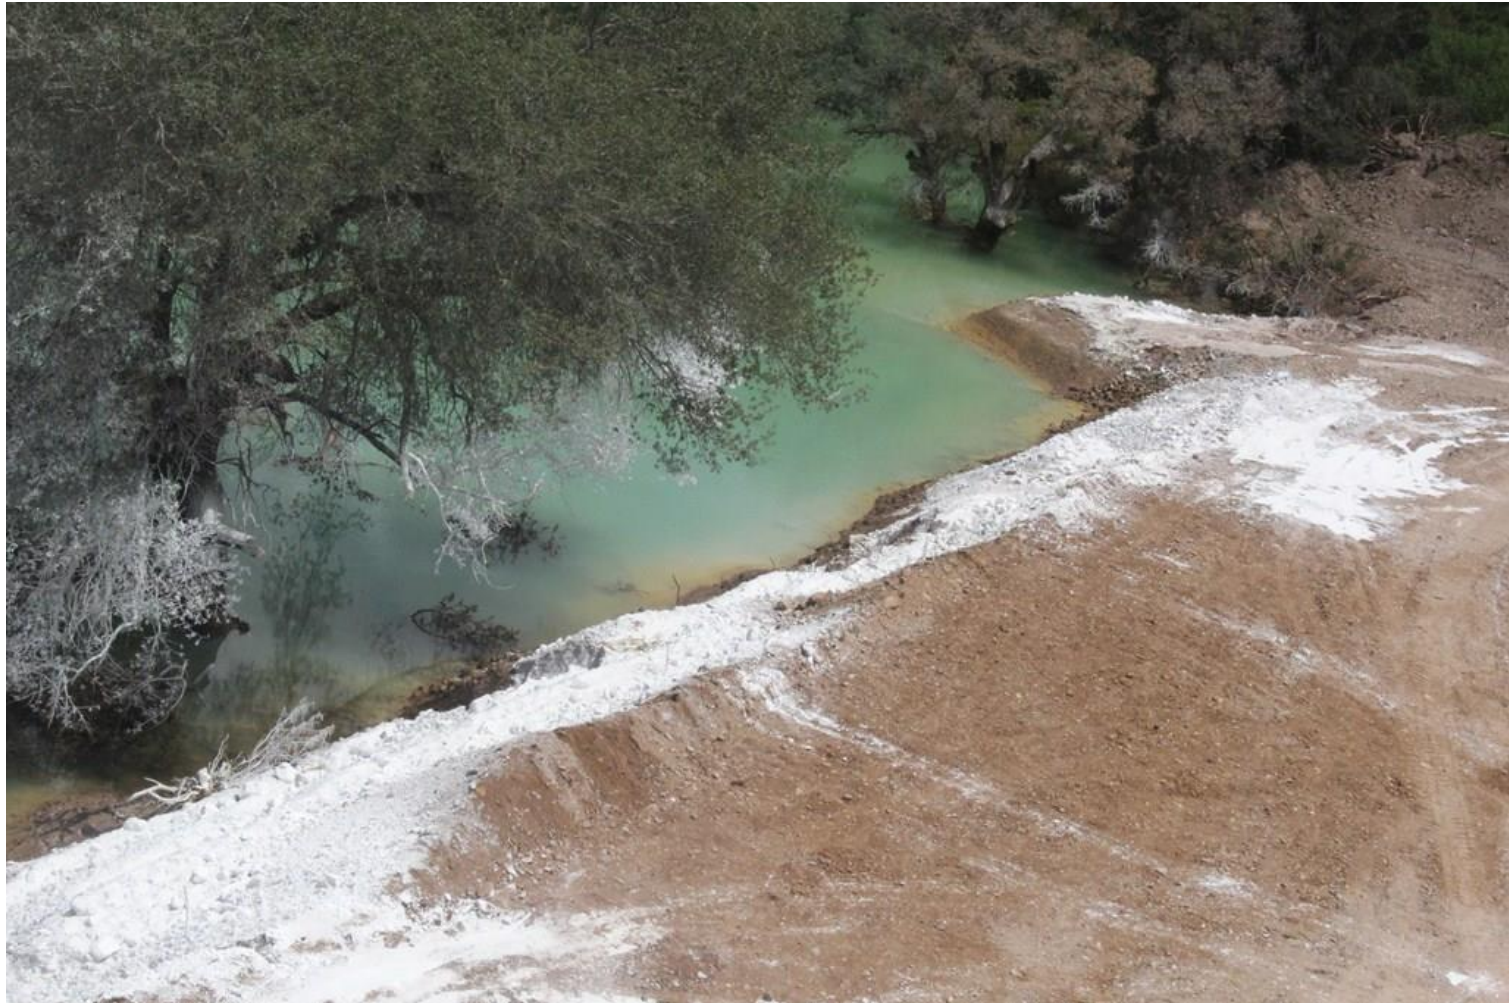
Presencia de sulfato de cobre con aplicación de cal para su neutralización en represo de emergencia

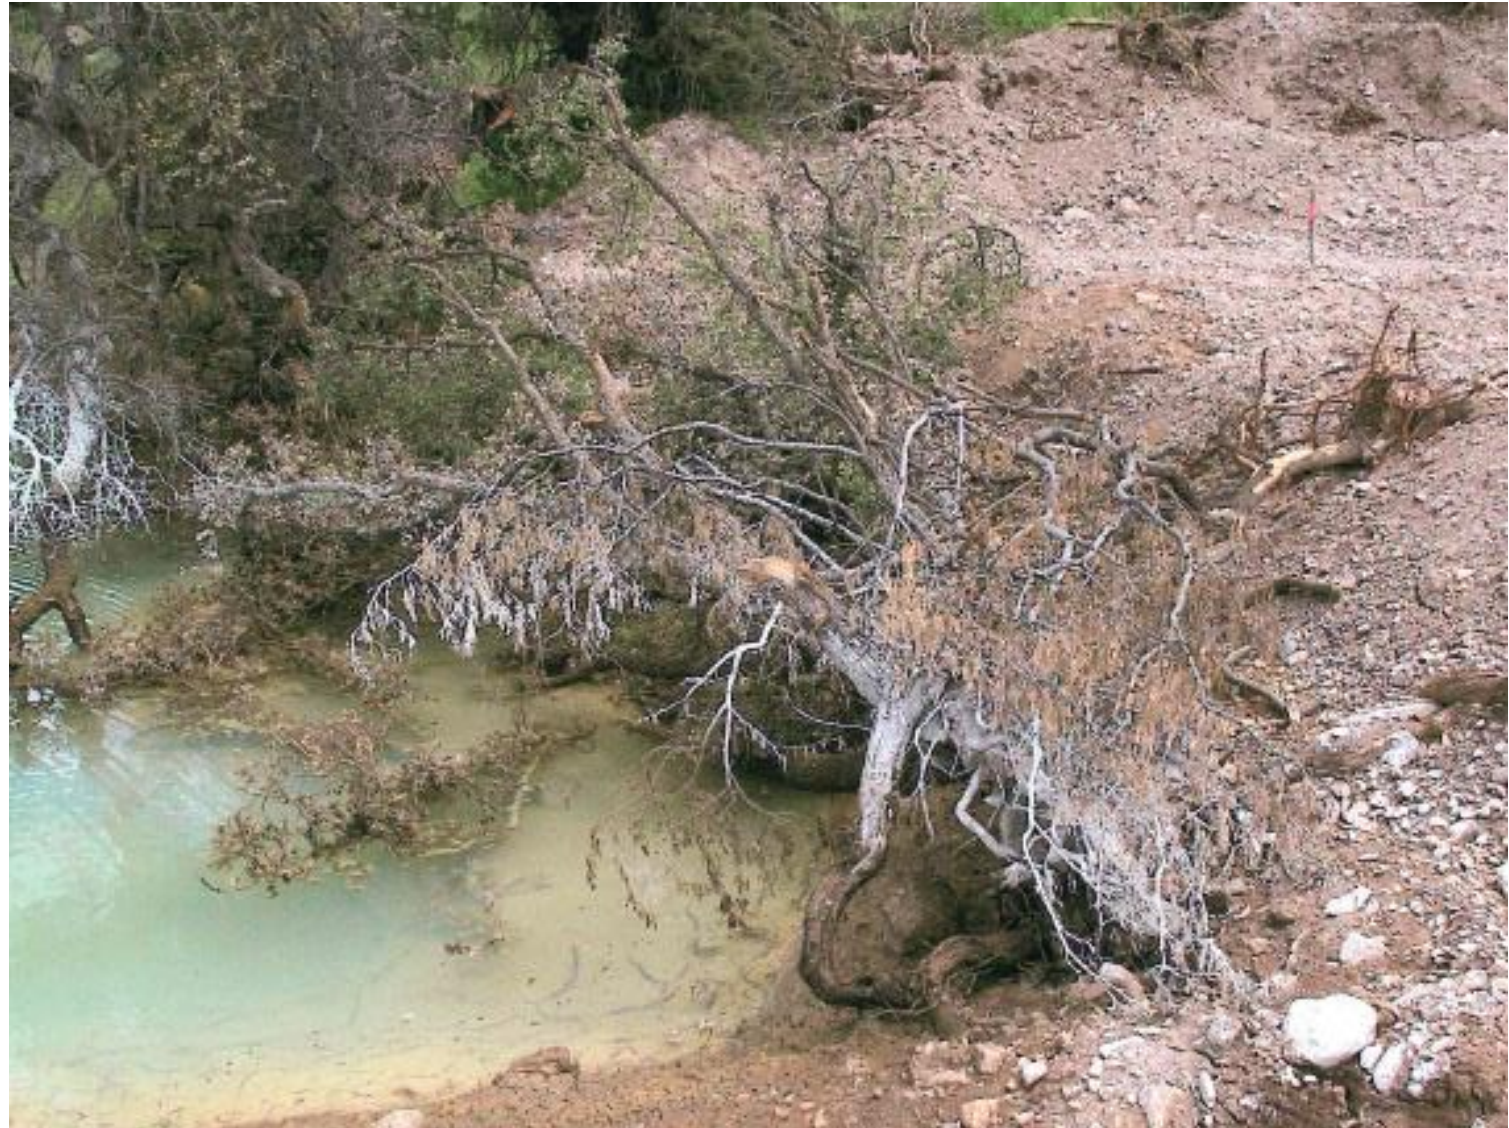
NOTA: En visita (pasado 22 de agosto), se detectó Bordo de Contención 6 km aguas abajo de la pileta, sobre el Arroyo Tinajas, muestra señales de fuga de material contaminado que debió ser retirado por GM .

Daños Ambientales Detectados en Visita PROFEPA
